Recuperação de uma área degradada por erosão e disposição de resíduos sólidos na comunidade de Guardinha - município de São Sebastião do Paraíso (MG)

Recovering of a degraded area made by erosion and disposal of solid waste in the community of Guardinha – in the municipality of São Sebastião do Paraíso (MG)

Márcio Vieira Nobre¹; Eduardo Goulart Collares²

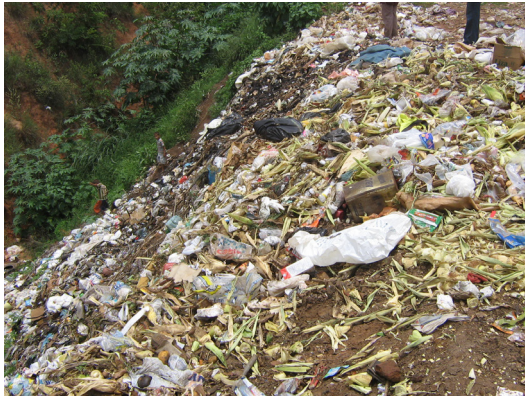
Por não existir uma coleta diferenciada, muito material passível de reciclagem era destinado ao lixão, o que atraiu famílias de moradores que retiravam o seu sustento da catação e venda desses materiais. Esses catadores trabalhavam em condições insalubres, pondo em risco até mesmo as crianças que os acompanhavam nos trabalhos de catação (Figura 1).

Figura 01: Permanência de crianças no lixão de Guardinha, município de São Sebastião do Paraíso (MG)

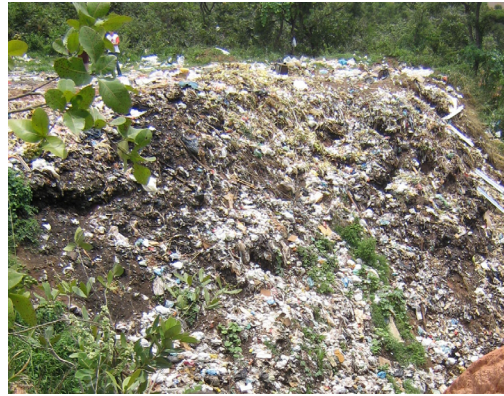
A área foi usada para disposição dos resíduos sólidos urbanos durante uma década, com acúmulo estimado de 950 toneladas de lixo. Para a estimativa do volume de resíduos do lixão, foi considerada a quantidade recolhida atualmente pela limpeza pública. Como o distrito não dispunha de coleta seletiva, todo o material recolhido pela prefeitura era depositado na área do lixão que recebia, também, entulhos de construção e demolições. A maior parte do material era lançada no vale existente na área, conforme ilustrado pela Figura 2. O resíduo estava distribuído entre a crista do vale e a drenagem de fundo por uma extensão de 35 m e altura de 6 m. A outra parte encontrava-se espalhada na parte plana da área.

Figura 02: Disposição inadequada de resíduos no lixão de Guardinha, município de São Sebastião do Paraíso (MG)

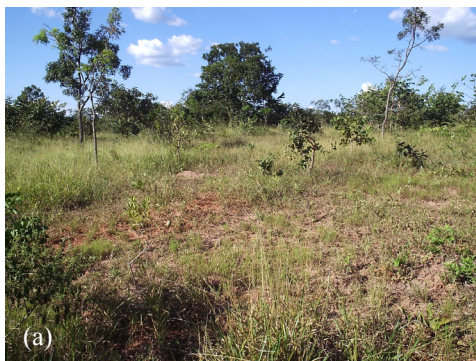
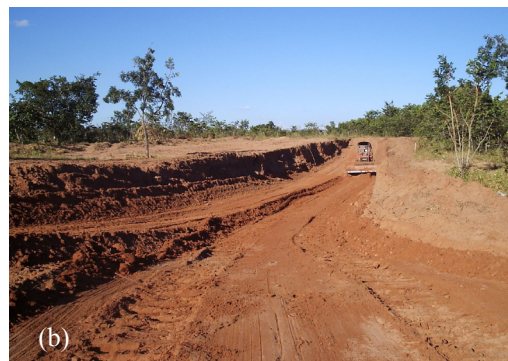
A trincheira foi construída à montante da área do lixão, a uma distância de 30 m, em área de pastagem, o que evitou a retirada de vegetação nativa, exceto algumas espécies herbáceas e arbustivas. Foi retirada uma camada superficial, com espessura de 20 cm, para posterior utilização no recobrimento final da vala. Essa porção de solo é rica em material orgânico e nutrientes necessários à recomposição da vegetação. O local escolhido está fora da linha de drenagem pluvial, o que minimiza os riscos de erosão (Figura 3a).

Com 30 m de comprimento, 5 m de largura e 2,5 m na porção de maior altura, a trincheira foi construída por um trator do tipo esteira, Fiatallis AD7B, da Prefeitura Municipal durante 40 h de operação (Figura 3b). O solo retirado da vala, a princípio, foi armazenado na porção inferior da área. Posteriormente, este solo foi misturado ao lixo durante a deposição, além de ter sido utilizado no recobrimento final. O trabalho de impermeabilização de fundo foi feito por meio de compactação de solo.

FIGURA 3: (a) Área escolhida para construção da trincheira; (b) Construção da vala.

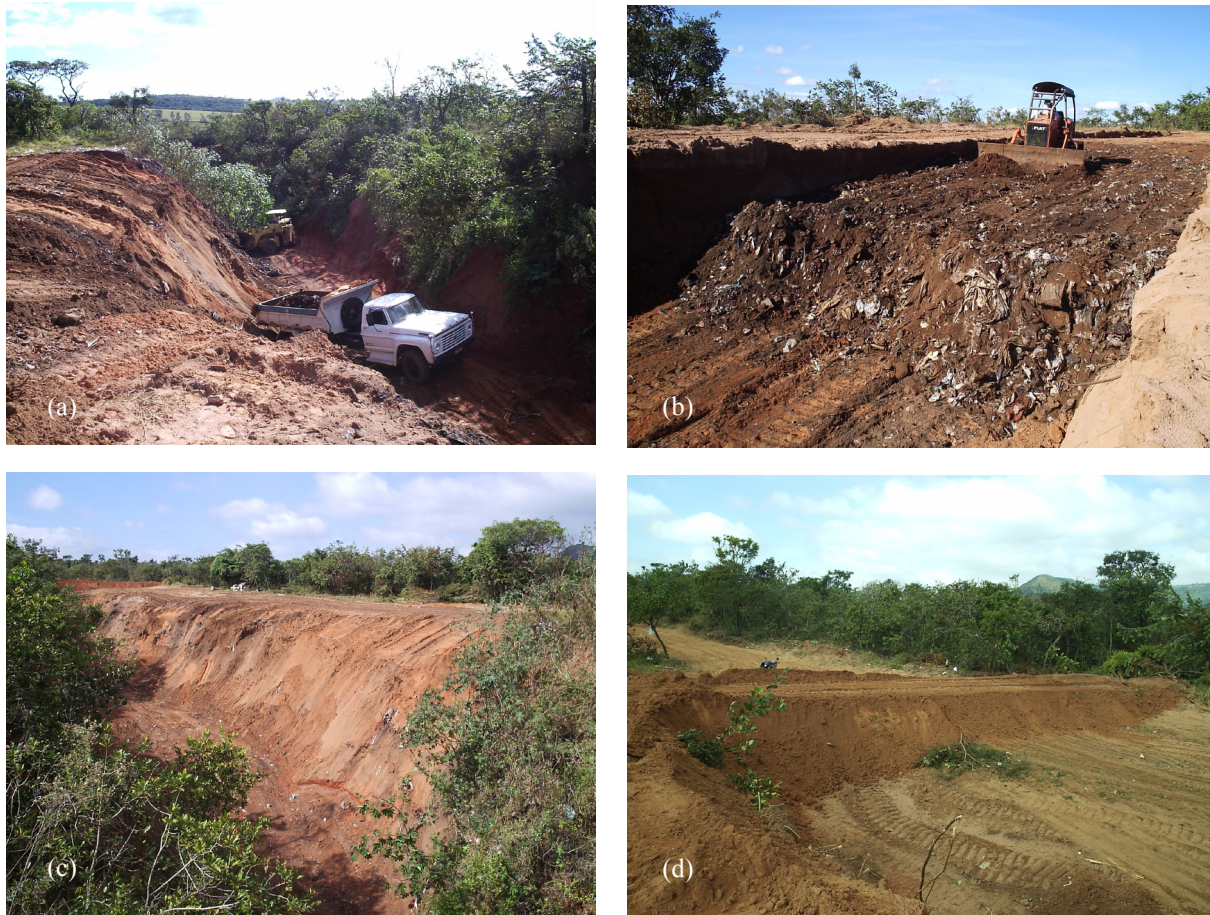
Para a remoção dos resíduos da voçoroca foi utilizada uma máquina do tipo pá-carregadeira, um trator de esteiras e dois caminhões basculantes cedidos pela prefeitura municipal (Figura 4a). O lixo espalhado na parte superior da área foi reunido em leiras. Para a retirada do material disposto no vale, foi necessária a abertura de um caminho que possibilitasse a entrada das máquinas, facilitando o trabalho de carregamento dos caminhões. Devido à altura e instabilidade do terreno, parte do lixo foi retirada da crista do talude manualmente. O lixo foi depositado na trincheira juntamente com solo numa proporção de 4/1, sendo 4 caminhões de resíduos para 1 caminhão de solo. Ressalta-se que o lixo apresentava quantidade considerável de solo devido ao alto grau de degradação em que se encontrava. O material foi misturado e compactado pelo trator de esteiras em camadas de 0,30 m de altura entre cada processo de compactação (Figura 4b).

Um remodelamento dos taludes e das áreas adjacentes foi necessária para se evitar a continuidade do processo erosivo responsável pela formação da voçoroca. Nesta etapa, foi feita uma correção no terreno e construído dois terraços. O primeiro terraço, construído na cabeceira da voçoroca, para desviar a enxurrada e o segundo, construído no fundo da voçoroca, para reter os sedimentos desprendidos do talude contribuindo para o aterramento natural do vale (Figuras 4cd).

FIGURAS 4: (a) Retirada dos resíduos da voçoroca; (b) Compactação dos resíduos na vala; (c) Vista da área com terraço ao fundo; (d) Terraço para desvio de enxurrada.

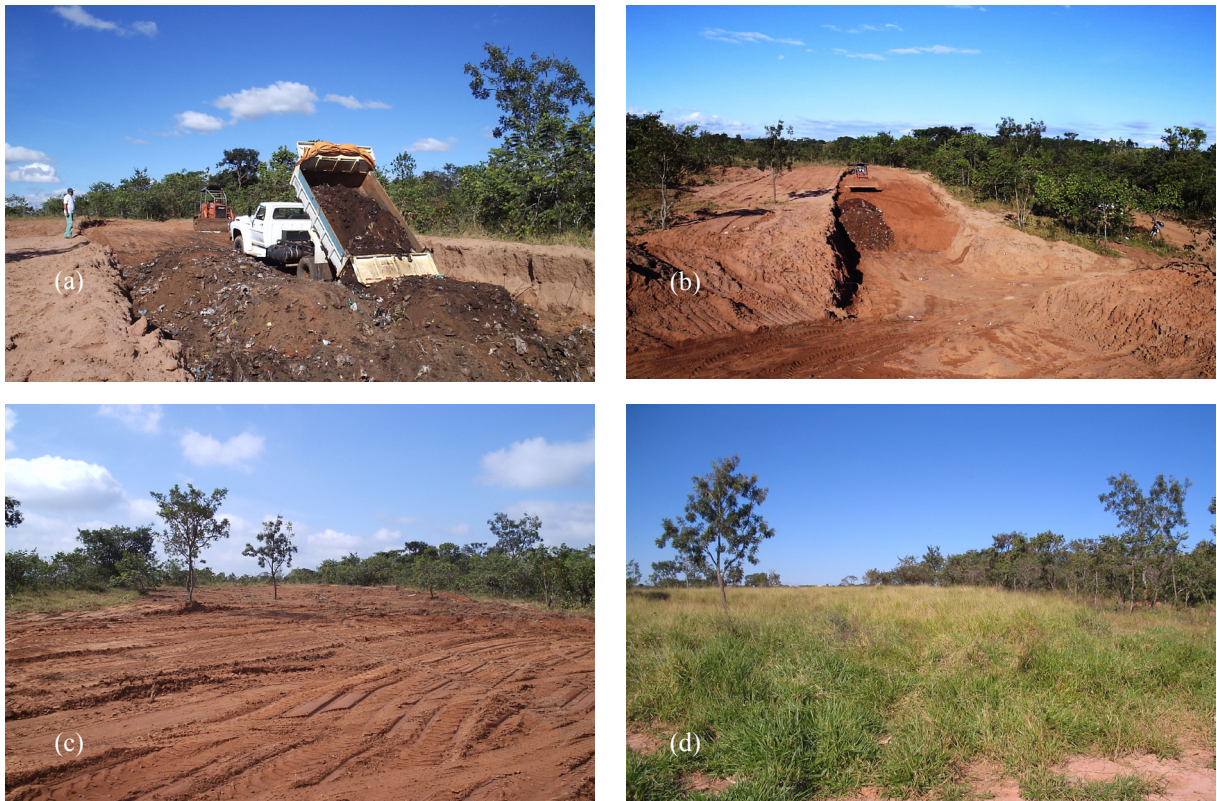
material encontrada no lixão e recebeu, inclusive, os resíduos misturados ao solo e em avançado estágio de decomposição, conforme mostra a Figura 5a. Este solo foi adicionado aos resíduos por meio de aterramentos causados, principalmente, pelo deslizamento de massa das paredes da voçoroca e pelo acúmulo de material lixiviado da estrada que liga ao lixão. O terreno arenoso facilitou o desprendimento de solo.

No intuito de otimizar o acondicionamento dos resíduos sólidos na trincheira e aumentar a sua capacidade, procedeu-se a compactação dos materiais. Nesta etapa foi utilizada máquina de esteiras, o que permitiu um aumento significativo na capacidade da vala. O movimento dos caminhões na ocasião do descarregamento de lixo e solo de cobertura contribuiu na compactação. A Figura 5b ilustra o armazenamento de resíduos recobertos por solo compactado.

O substrato, rico em material orgânico, usado na cobertura da trincheira, permitiu possibilitou a revegetação, principalmente de gramíneas, conferindo estabilização e proteção contra processos erosivos. A revegetação apresentou, também, melhorias no aspecto visual, sobretudo por ser uma região onde ocorrem campos de pastagens e capões de mata nativa. A Figuras 6 mostra

o encerramento da trincheira com solo orgânico (a) e, posteriormente, a área já revegetada (b).

FIGURA 5: (a) Preenchimento da trincheira com resíduo misturado ao solo; (b) Armazenamento de resíduos com cobertura de solo; (c) Encerramento da trincheira com solo composto de matéria orgânica; (d) Área da trincheira completamente revegetada.
