**DIAGNÓSTICO DAS CAUSAS DA DETERIORAÇÃO AMBIENTAL DO CORREGO**  
**TRÊS BARRAS, SUAS MITIGAÇÕES E ASPECTOS LEGAIS**

Trabalho de conclusão de curso apresentado ao Curso Superior de Tecnologia em Gestão Ambiental do Instituto Federal de Educação, Ciência e Tecnologia de Mato Grosso, Campus Cuiabá - Bela Vista para obtenção de título de graduado, orientado pelo Professor Me. James Moraes de Moura.

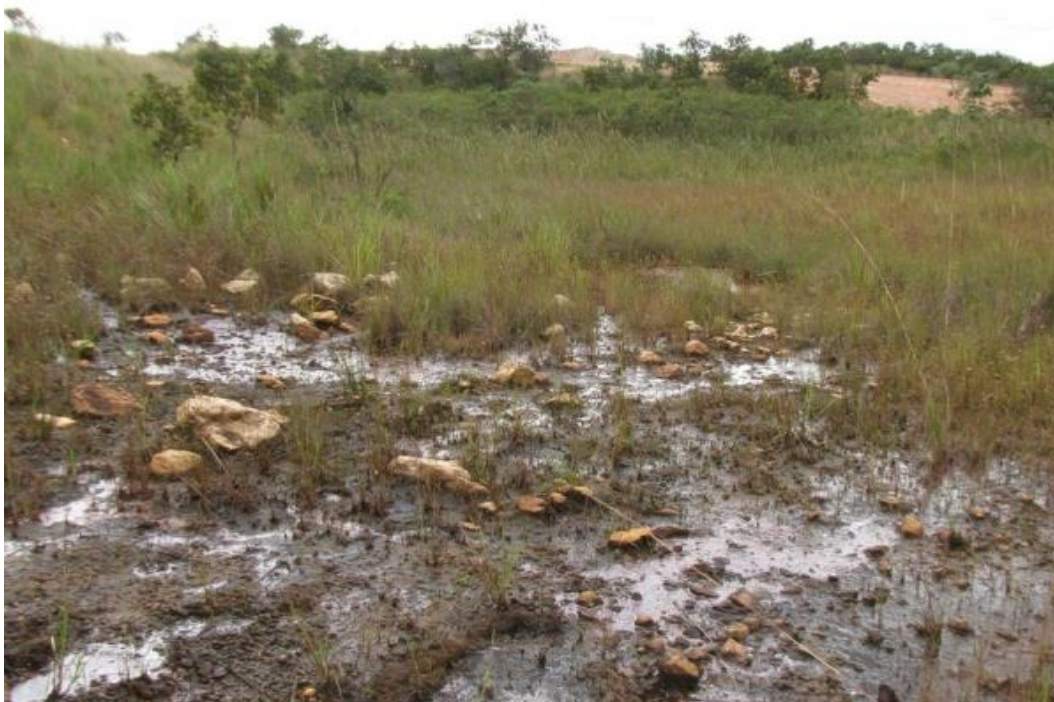
A área do entorno da nascente, incluso sua APP, está parcialmente degradada por atividades de garimpos ocorridas no passado, parte de sua área úmida foi drenada e represada, nas proximidades há ocorrência de assentamentos informais (figura 3).

Figura 3 - Nascente do Córrego Três Barras com característica difusa  
(Fonte: Projeto Aguas Para o Futuro / André Pansonato)

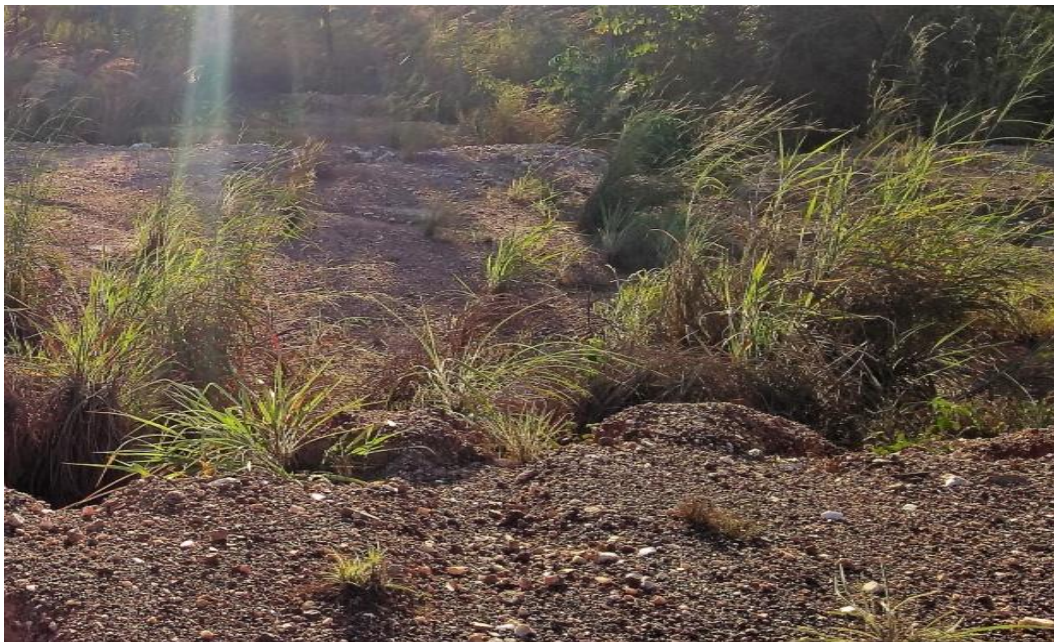
Pode-se observar no ponto 1, onde foram realizadas obras de pavimentação no prolongamento da Avenida Historiador Rubens de Mendonça, que o córrego já

próximo a sua nascente foi parcialmente aterrado e canalizado além da construção de drenagens de água de chuvas direcionadas a região da jusante do córrego, nas proximidades pode-se observar a construção de moradias precárias sem infraestrutura básica, caracterizando assentamento informal.

Figura 4 – Córrego Três Barras parcialmente aterrado no ponto 1

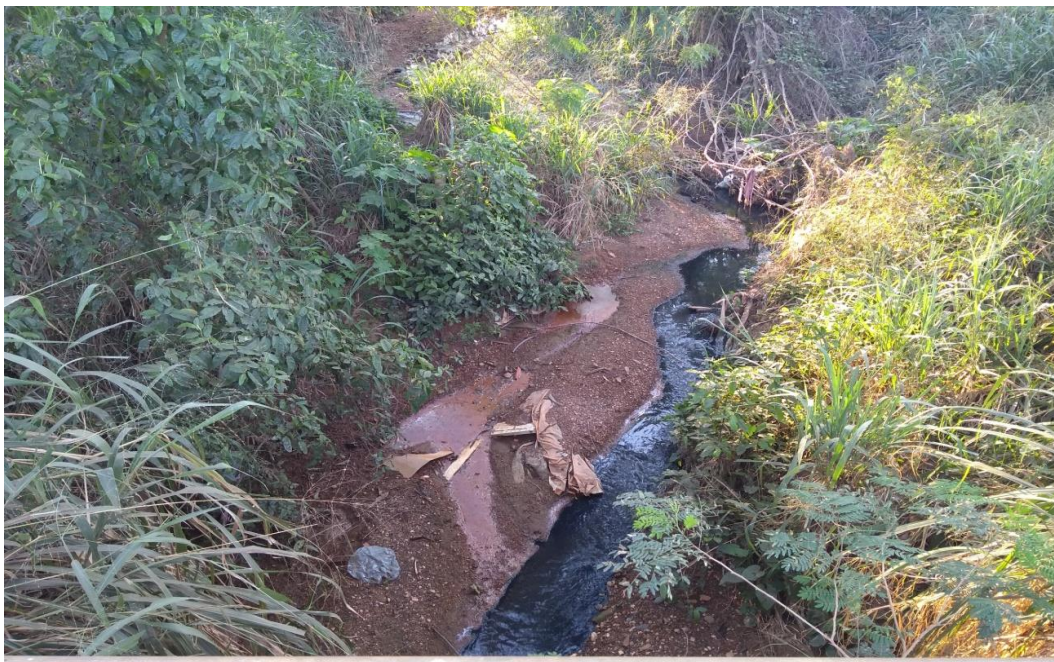
No ponto 2, observou-se o manilhamento do córrego para a pavimentação da Avenida “A” no bairro Nova Conquista, assentamentos informais na área destinada a proteção APP, supressão vegetal na APP, corpo hídrico com coloração e odor característicos de lançamento de efluentes não tratados além de uma estação de tratamento de efluentes sem qualquer identificação ou manutenção.

Figura 5 - Córrego Três Barras visivelmente impactado por lançamento de efluentes no ponto 2  
(Fonte: próprio autor, 2018)

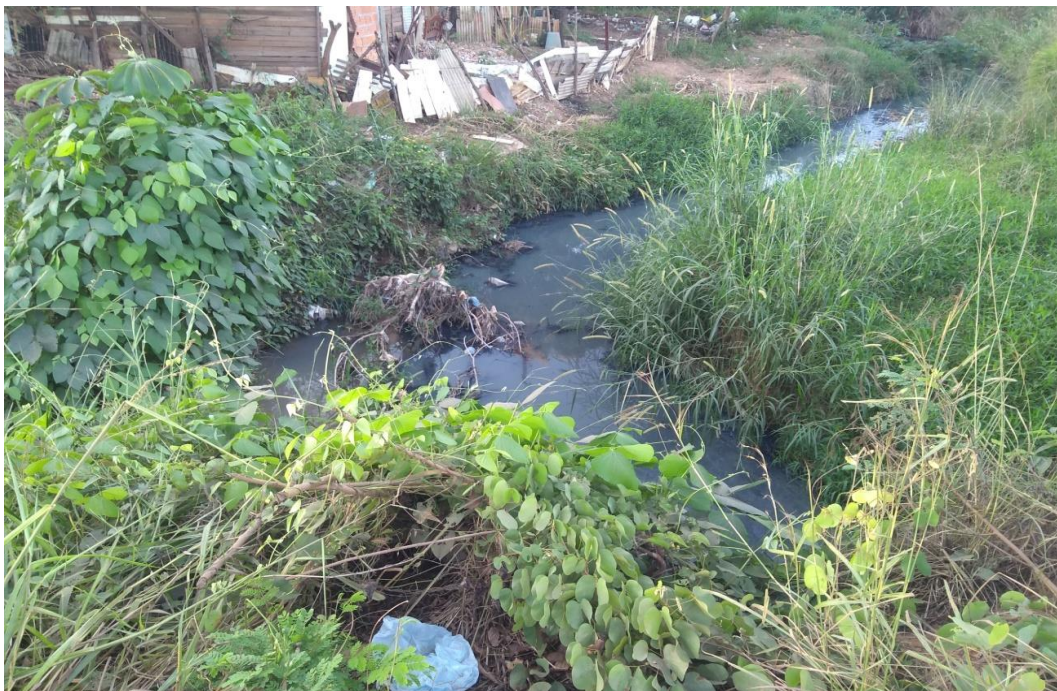
No ponto 3, pode-se observar a construção de uma pequena ponte com aproximadamente 10 metros de extensão, depósito de lixo no leito do córrego, ocupação irregular e supressão vegetal da APP, além da utilização do sistema de drenagem pluvial para lançamento de esgoto.

Figura 6 - Lixo no leito do córrego Três Barras no ponto 3  
(Fonte: próprio autor, 2018)

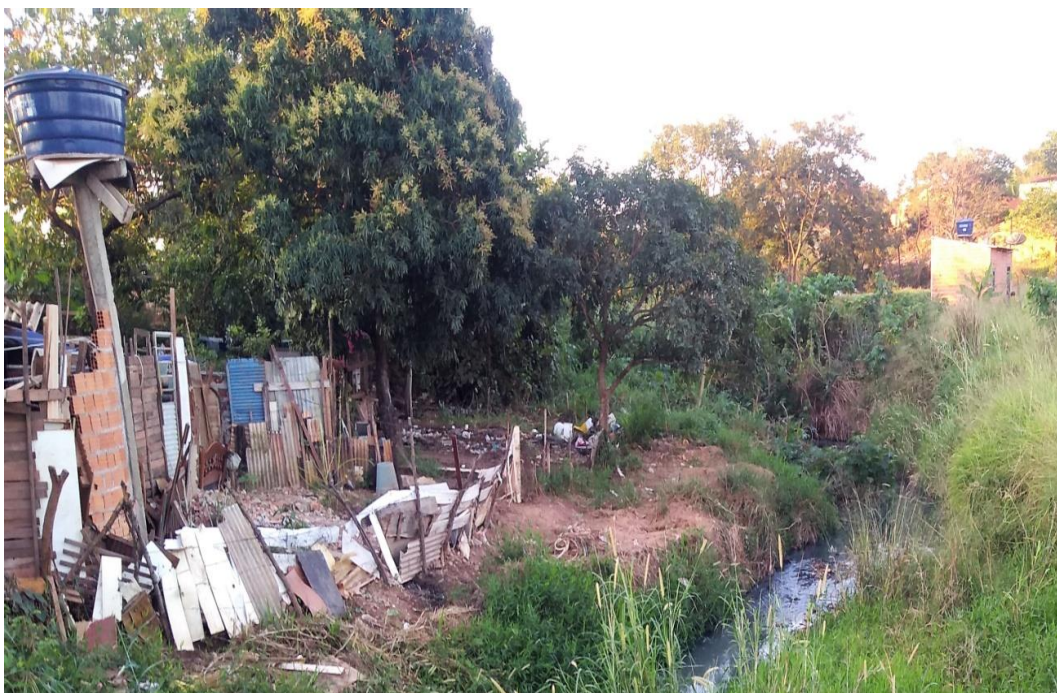
Figura 7 - Assentamento irregular em na região de APP no córrego Três Barras  
(Fonte: próprio autor, 2018)

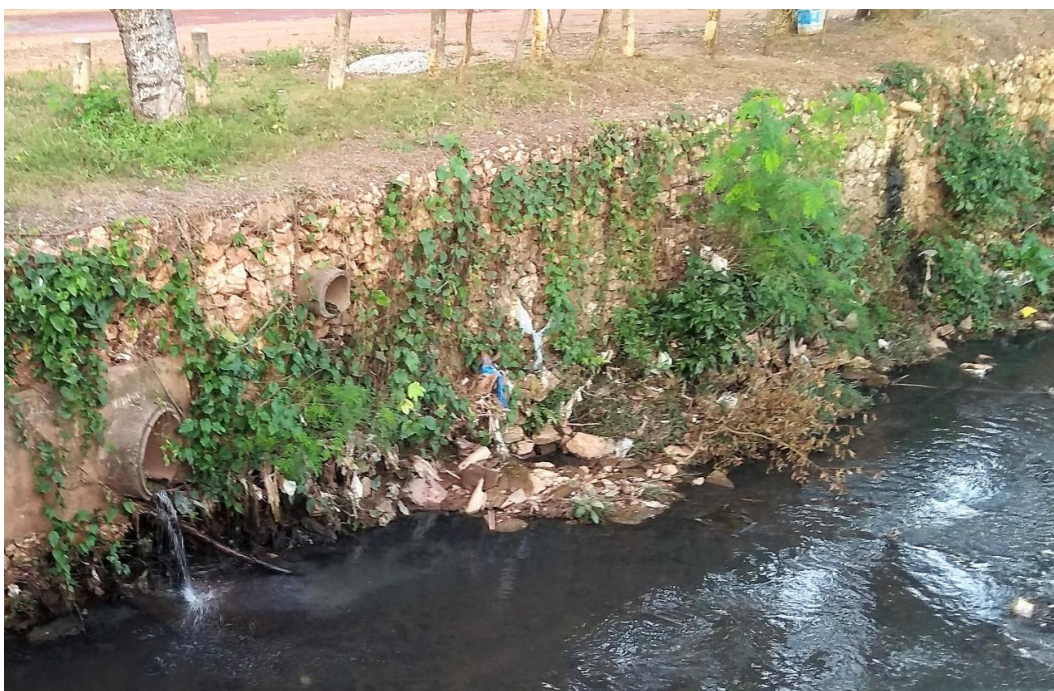
Nos pontos 4 e 5, existe a construção de pequenas pontes, com ocupação irregular da APP, supressão vegetal da APP, canalização do leito do córrego, além da utilização do sistema de drenagem pluvial para lançamento de esgoto.

Figura 9 - Lançamento de esgoto no córrego Três Barras por meio de ligação clandestina no ponto 5  
(Fonte: próprio autor, 2018)

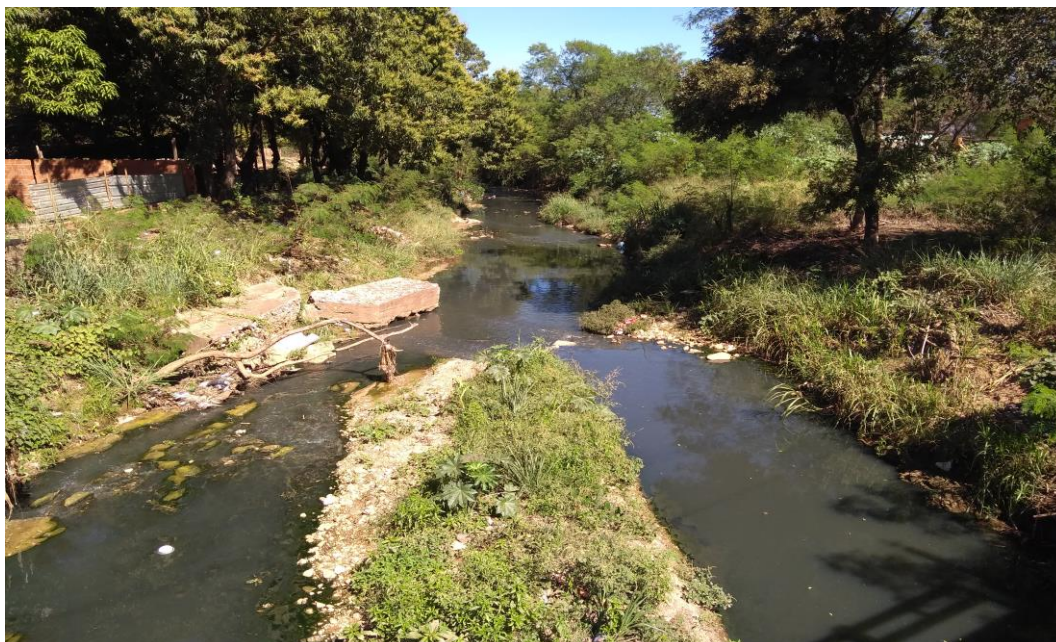
No ponto 6, podemos observar a construção de uma ponte, sobre o córrego ocupação irregular da APP, supressão parcial de vegetal da APP.

Figura 10 - Leito do córrego Três Barras e APP com vegetação parcialmente suprimida  
(Fonte: próprio autor, 2018)

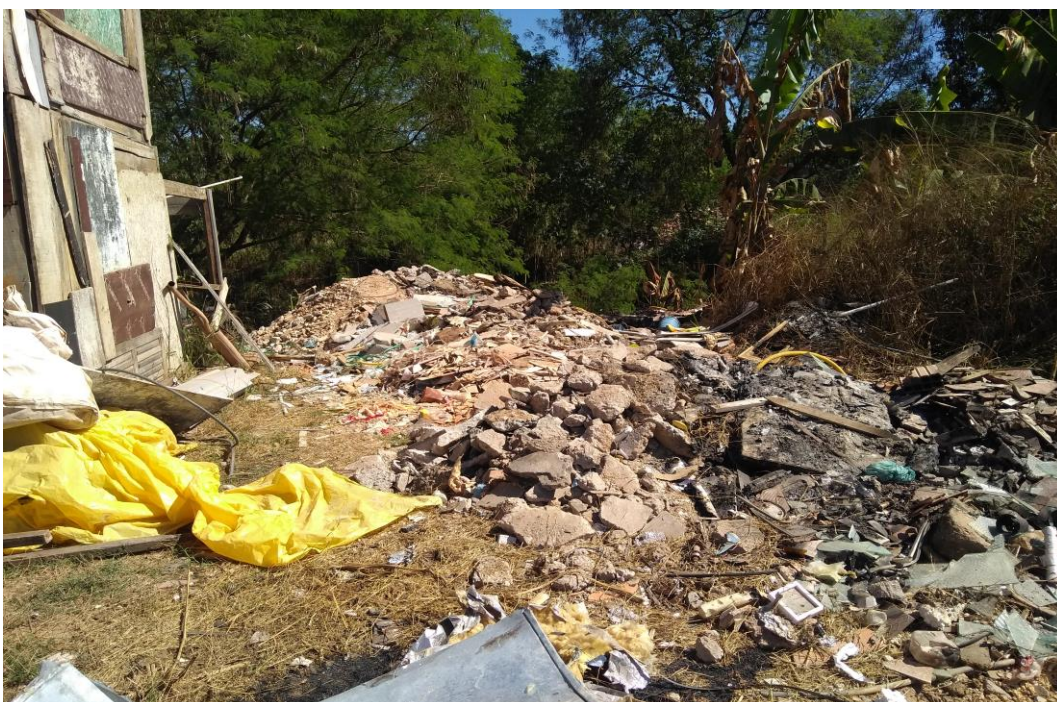
No ponto 7, podemos observar uma nítida mudança da coloração da água porém continuando com odor característico de esgoto, ocupação irregular da APP, supressão vegetal no local, depósito de entulhos de construções na área da APP.

Figura 33 - Ocupação irregular e depósito de entulhos na APP  
(Fonte: próprio autor, 2018)
