**TERRACEAMENTO DE UMA ÁREA DEGRADA COMO MEDIDA
CORRETIVA NO IFMT CUIABÁ – BELA VISTA**

Trabalho de Conclusão de Curso apresentado ao curso de Tecnologia em Gestão Ambiental do Instituto Federal de Educação, Ciência e Tecnologia do Estado de Mato Grosso Campus Cuiabá - Bela Vista para obtenção de título de graduado, orientado pelo Professor Ms. James Moraes de Moura

**Cuiabá – MT
Fevereiro de 2017**

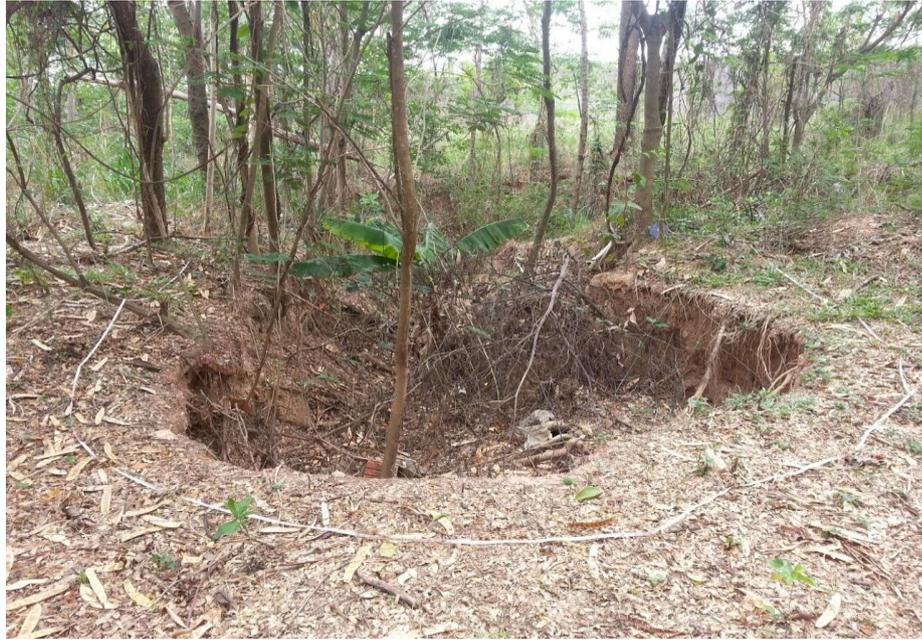
Figura 02: Área degradada estudada no IFMT Campus Cuiabá Bela Vista (FONTE: Autor próprio, 2016).

Essa parte da voçoroca trabalhada tem as medidas de 15m (quinze metros) comprimento, com profundidade de 1,5m (um metro e cinquenta centímetros), 80cm (oitenta centímetros) e 60cm (sessenta centímetros).

No IFMT Campus Cuiabá Bela Vista (Figura 01) em sua área verde tem uma escavação profunda devido a lixiviação, portanto trabalhamos em foco em uma parte da voçoroca (Figura 02).

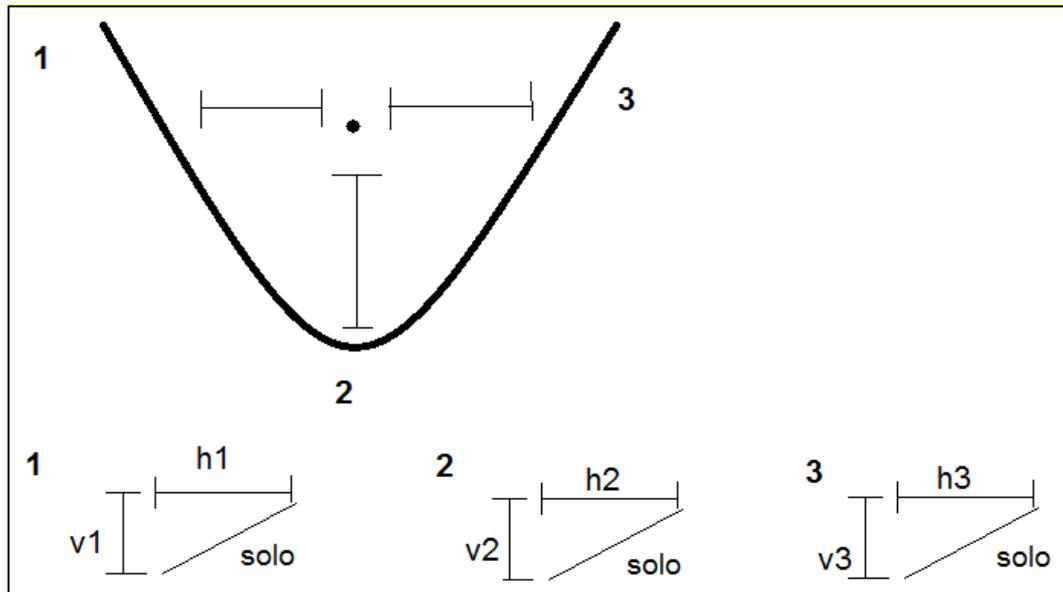
Como a voçoroca possui um formato de caverna foi necessário o auxílio dos equipamentos para quebrar o solo e cortar as raízes para deixar as encostas em um formato inclinado, como uma rampa, mensurando-se a declividade da área de coleta (LIMA, 2010) (figura 03).

Figura 03: Medidas realizadas para cálculo da declividade no ponto de coleta no IFMT Cuiabá Bela Vista.

Sendo assim, registrou-se as seguintes declividades na área de coleta (Quadro 01):

Pontos	H	v	Declividade (%)
1	2,65m	1,16m	43,77%
2	2,75m	1,05m	38,18%
3	2,35m	1,15m	48,93%

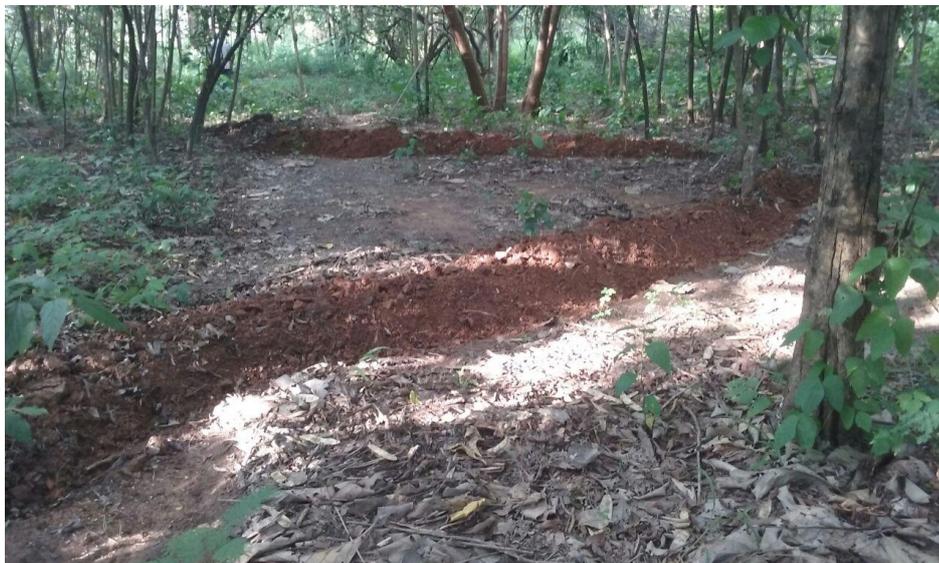
Devido a grande frequência de chuvas, foi necessária a vistoria *in loco* do escoamento da enxurrada e feito duas curvas de níveis para o deslocamento da água, sendo a primeira com 8m (oito metros) de extensão e a segunda com 16m (dezesesseis metros) na intenção de não interferir no local trabalhado (Figura 04).

Figura 04: Curvas de níveis, para deslocamento de água no IFMT Campus Cuiabá Bela Vista (FONTE: Autor próprio, 2016).

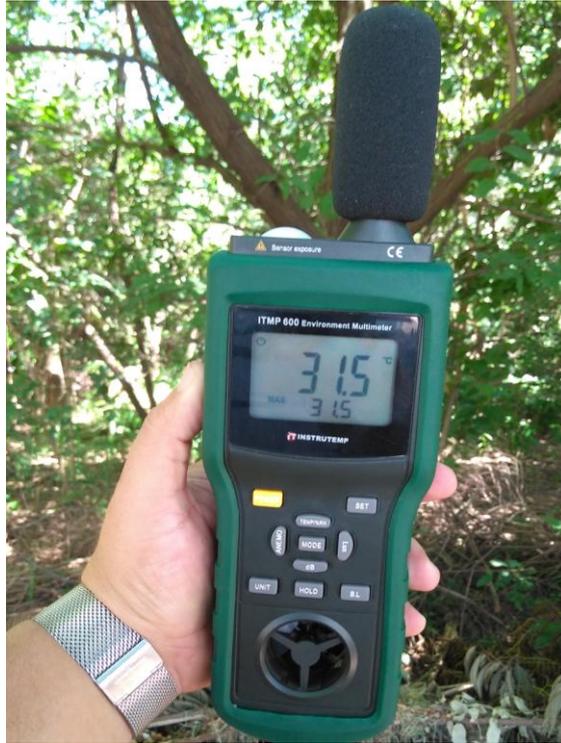
Nestes tempos de monitoramento, obteve-se também registros de fotos do desenvolvimento do projeto e coleta de dados como Temperatura (°C), Luminosidade (Lux), Umidade (%) pelo equipamento ITMP 600 Instrutemp Digital Environment Multimeter (Figura 05) e nebulosidade do local.

Figura 05: ITMP 600, aparelho utilizado para coletas de dados (FONTE: Autor próprio, 2017).

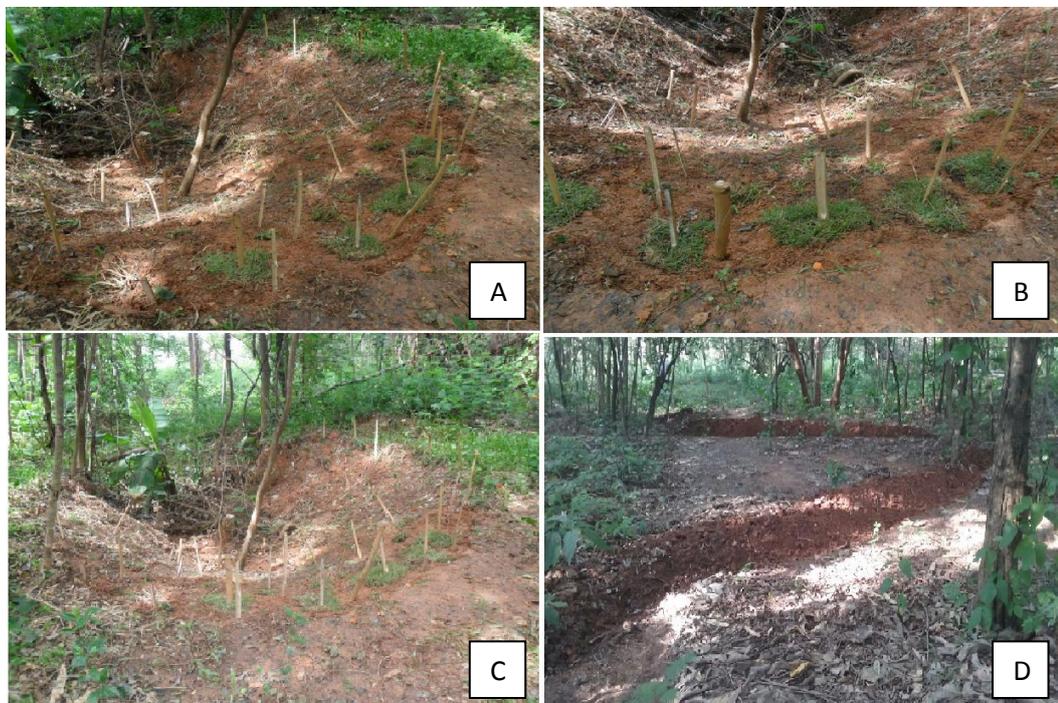
Nas imagens abaixo é possível observar o local readequado com outras duas espécies de gramíneas devido ao não desenvolvimento da Braquiária (*Brachiaria* sp.) já utilizada e desmoronamento ocorrido por condições climáticas, sendo então aplicado em dez pequenas placas de Grama Esmeralda (*Zoysia japonica*) e mudas de Grama Mato Grosso (*Paspalum notatum*) (Figuras 06A, 06B e 06C). Em seguida foram efetuadas duas curvas de nível (figura 06D) para conter a velocidade da água.

Figura 06: Readequação da área no IFMT Campus Cuiabá Bela Vista em T1 (FONTE: Autor próprio, 2016).

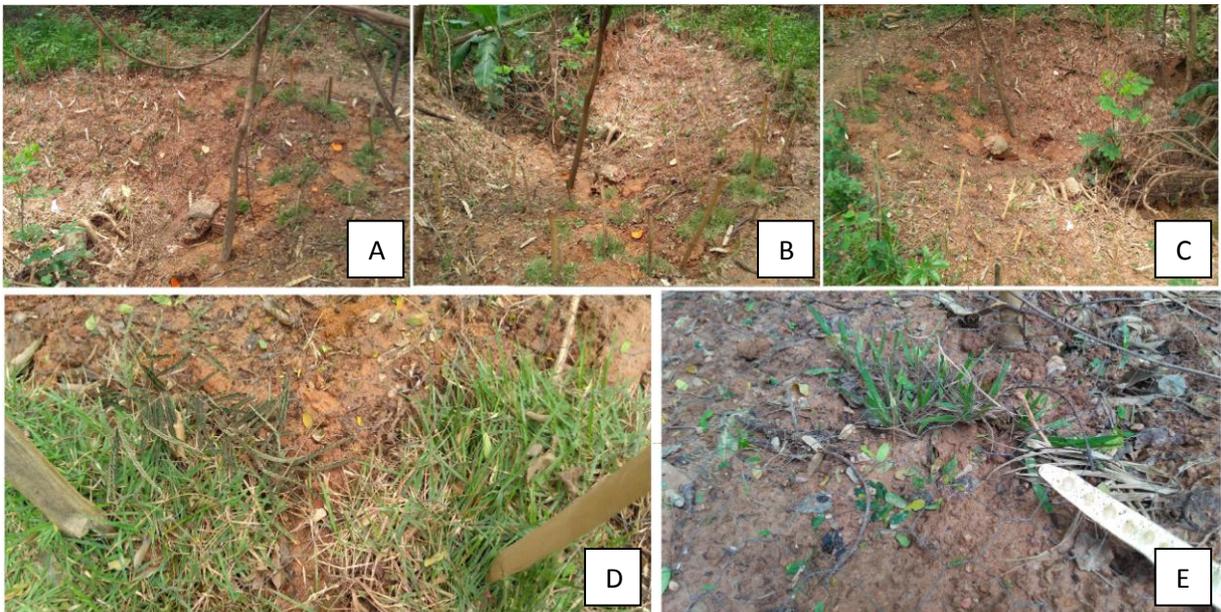
Em T2, a área já estava readequada e notou-se que as gramíneas se adaptaram ao local, fixaram-se no solo tornando o terraço assegurado, sem sofrer interferência das condições climáticas no local (figura 07)

Figura 07: Monitoramento em T2 da área readequada no IFMT Campus Cuiabá Bela Vista (FONTE: Autor próprio, 2016).

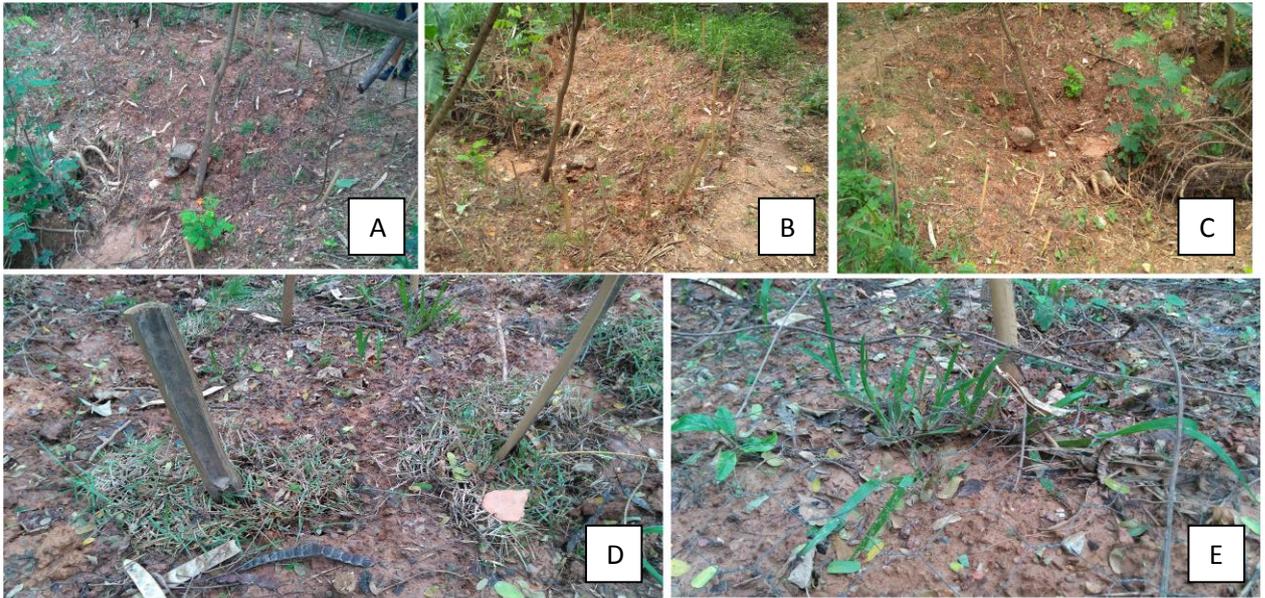
Em T3, foi observado que as gramíneas continuam em desenvolvimento, não ocorreu nenhuma alteração nas mudas, nem interferência na declividade do terreno devido condições climatológicas e nem na tela fixada (figura 08).

Figura 08: Monitoramento em T3 no IFMT Campus Cuiabá Bela Vista (FONTE: Autor próprio, 2016).

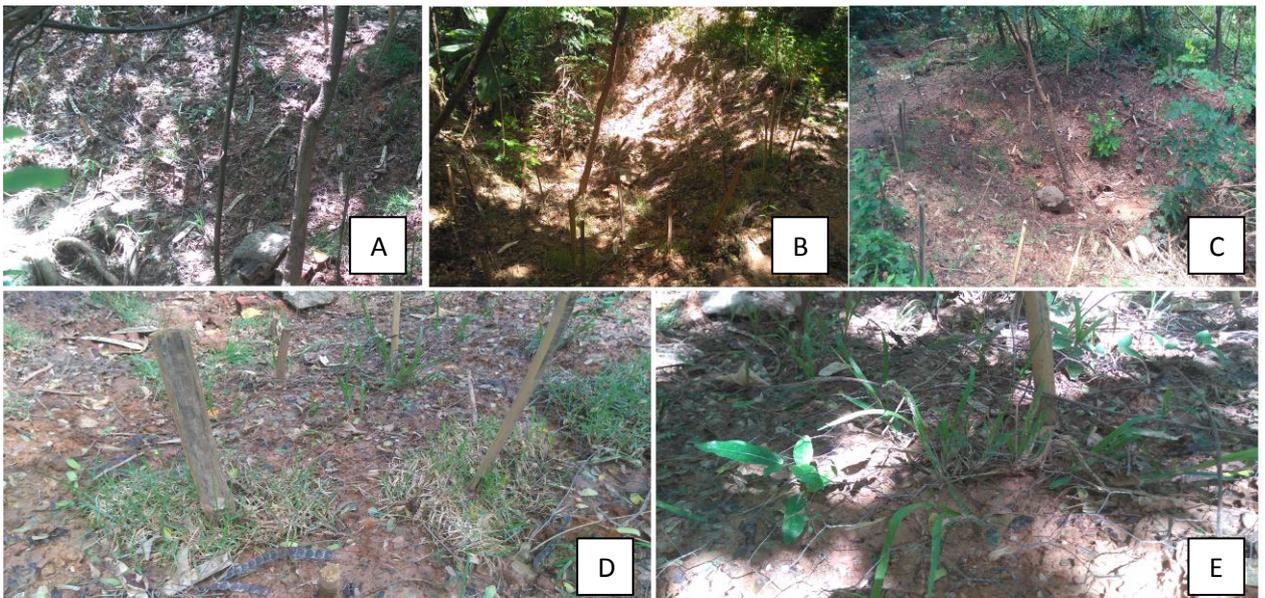
Em T4, já se notou o desenvolvimento e crescimento das gramíneas e vegetação, portanto para melhor preencher espaços em que se encontrava-se sem mudas, foi acrescentado aproximadamente 35 pequenas mudas de Grama Mato Grosso (*Paspalum notatum*), conforme figura 04. Da mesma forma, observou-se um ligeiro crescimento destas mudas em T5 (figura 10).

Figura 09: Monitoramento em T4 no IFMT Campus Cuiabá Bela Vista (FONTE: Autor próprio, 2016).

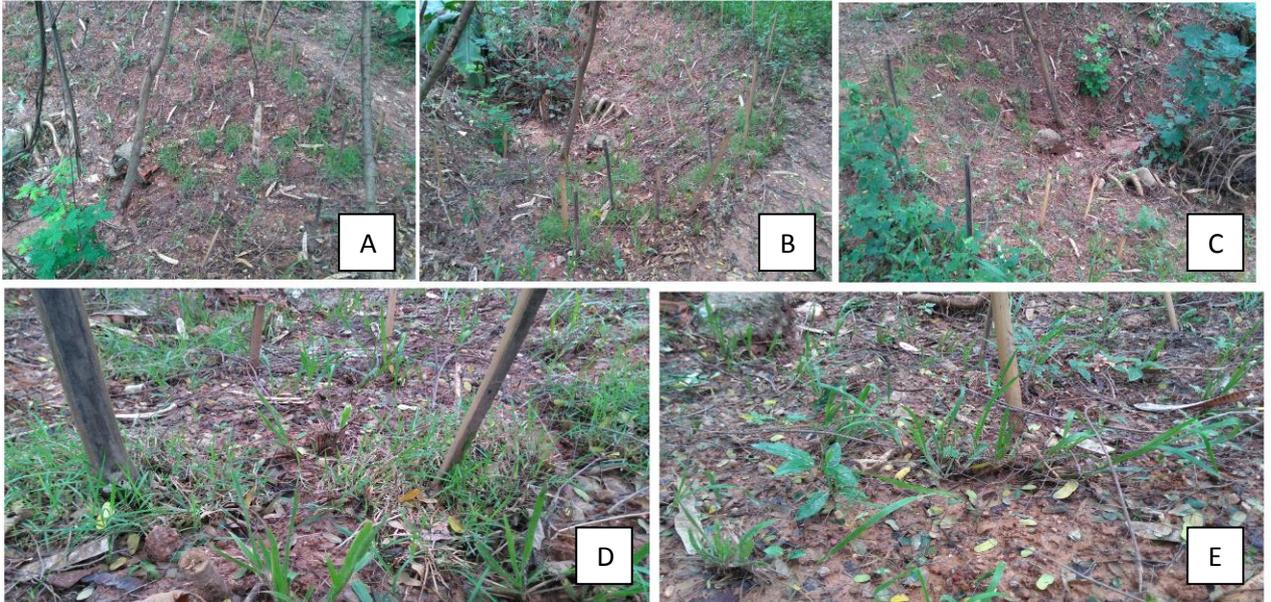
Figura 10: Monitoramento em T5 no IFMT Campus Cuiabá Bela Vista (FONTE: Autor próprio, 2016).

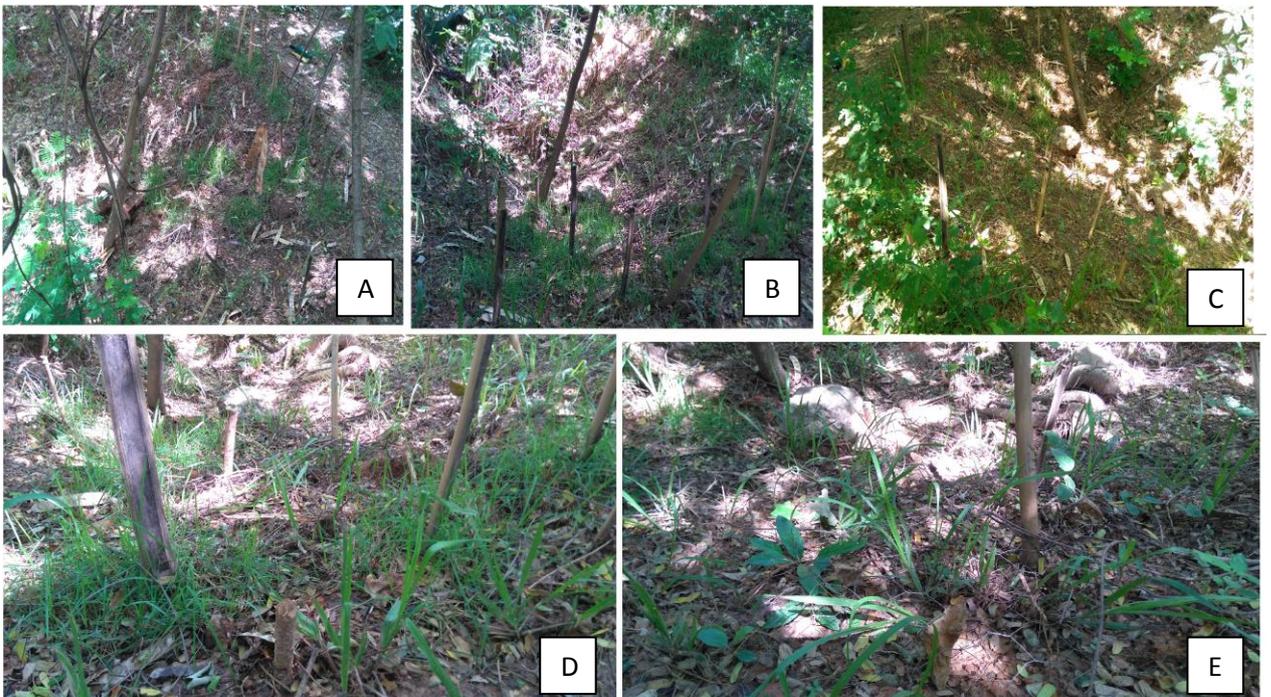
Em T6, enfim, notou-se que mesmo em pouco tempo obteve um bom resultado e desenvolvimento das gramíneas e também de novas espécies naturais em volta e entre os terraços, tanto em crescimento horizontal quanto vertical se alastrando e enraizando tornando um solo mais assegurado, e assim tendo melhor infiltração da água no solo.

Figura 11: Monitoramento em T6 no IFMT Campus Cuiabá Bela Vista (FONTE: Autor próprio, 2017).

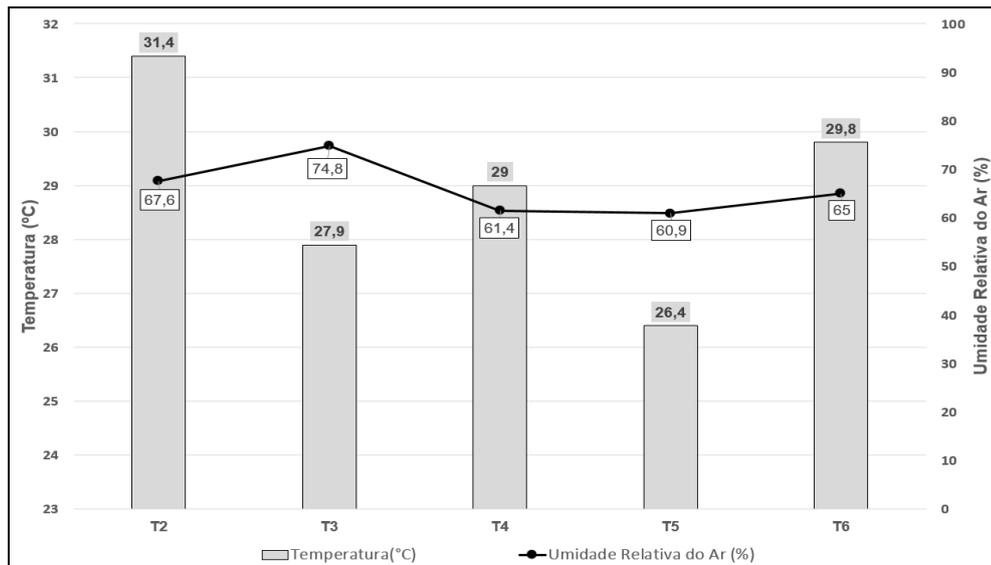
Observado os dados climatológicos (figuras 12,13) durante os períodos de coleta, observou-se que as variações não interferiram nas condições do relevo da área estudada, isso demonstra que a técnica de terraceamento utilizada na área foi eficiente evitando que algo acontecesse ou ocorressem maiores deslizamentos, isso é reforçado pela declividade que durante o início de coleta até o fim esse percentual de inclinação não se alterou durante o período de estudo.

Figura 12: Dados climatológicos de Temperatura (°C) e Umidade Relativa do Ar (%), obtidos na coleta no IFMT Campus Cuiabá Bela Vista (FONTE: Autor próprio, 2017).

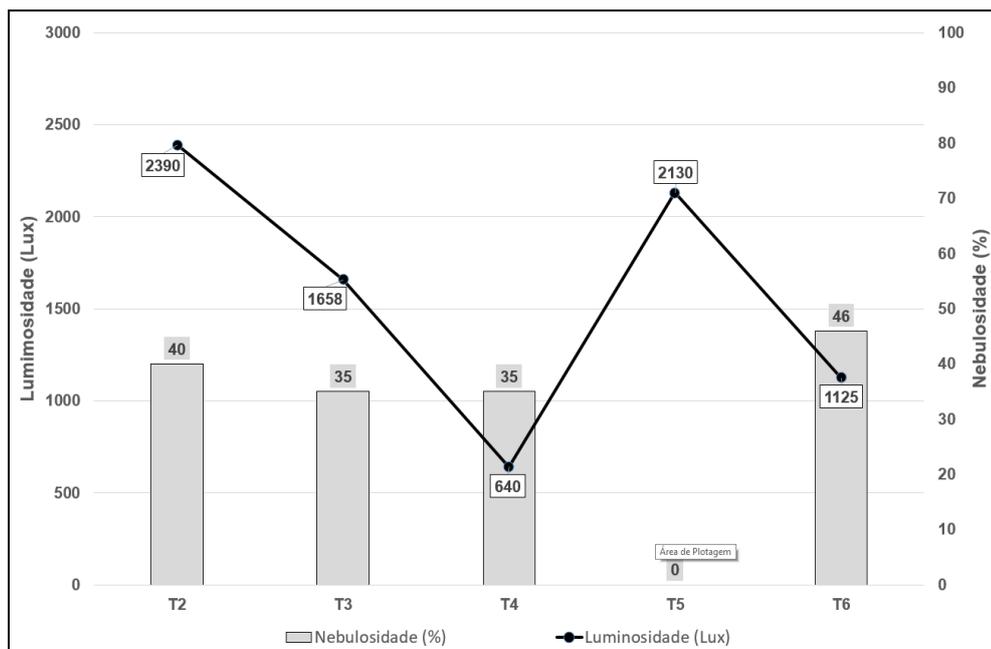
Figura 13: Dados climatológicos de Nebulosidade (%) e Luminosidade (Lux), obtidos na coleta no IFMT Campus Cuiabá Bela Vista (FONTE: Autor próprio, 2017).
