**PERFIL DA QUALIDADE DA ÁGUA DO CÓRREGO DO BARBADO**  
**NA ZONA NORTE DE CUIABÁ - MT**

Trabalho de Conclusão de Curso apresentado como requisito final para obtenção de Título de Tecnólogo em Gestão Ambiental Instituto Federal de Educação Ciência e Tecnologia de Mato Grosso, orientado pelo Prof. Ms. James Moraes de Moura.

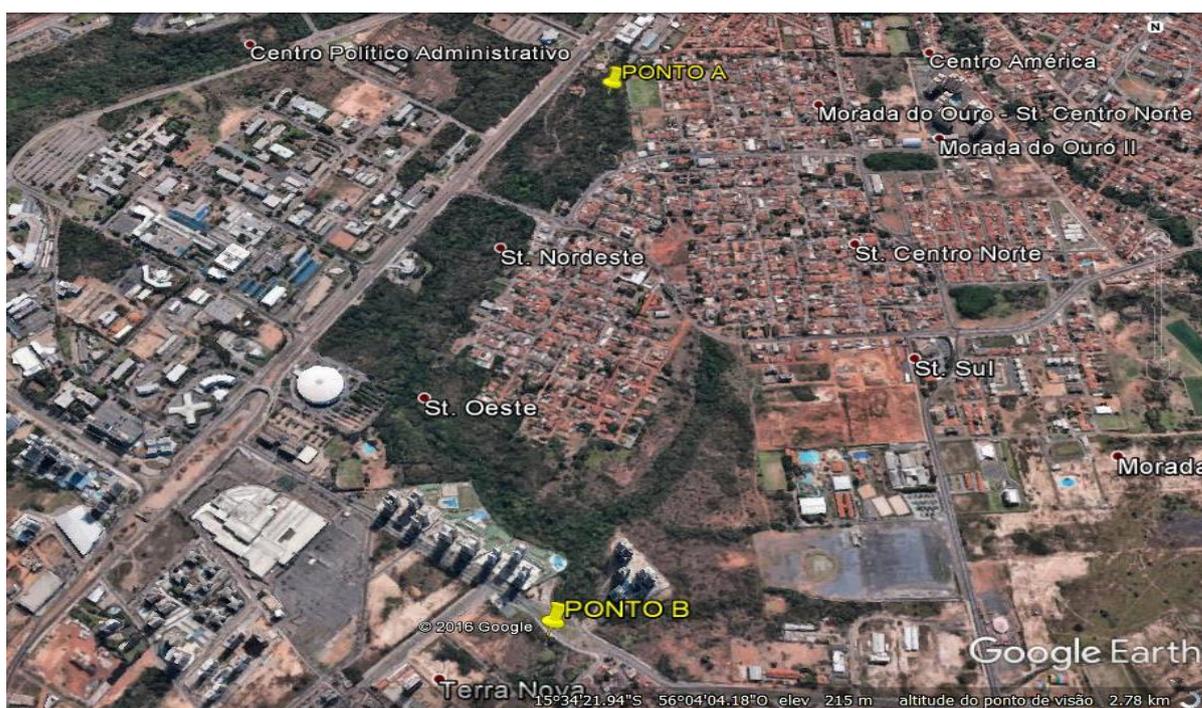
**Figura 1:** Imagem de satélite dos pontos de coletas (Fonte: Google, 2017).

As coletas de água do córrego do barbado para análises físico-químicos e microbiológicos foram realizadas em dois pontos distintos. A coleta do ponto A foi na nascente do córrego sob localização  $15^{\circ}34'00.62''\text{S}$  e  $56^{\circ}03'53.47''\text{O}$  e o ponto B no bairro Terra Nova sob localização  $15^{\circ}34'45''\text{S}$  e  $56^{\circ}04'00.84''\text{O}$ . O critério de escolha foi analisar os aspectos no que se refere a qualidade da água. O segundo ponto é cercado por prédios públicos administrativos, prédios comerciais, condomínios verticais e residências, esse trecho está após a saída do parque, ou seja, primeiro ponto onde o córrego sofre ação antrópica (figura 1).

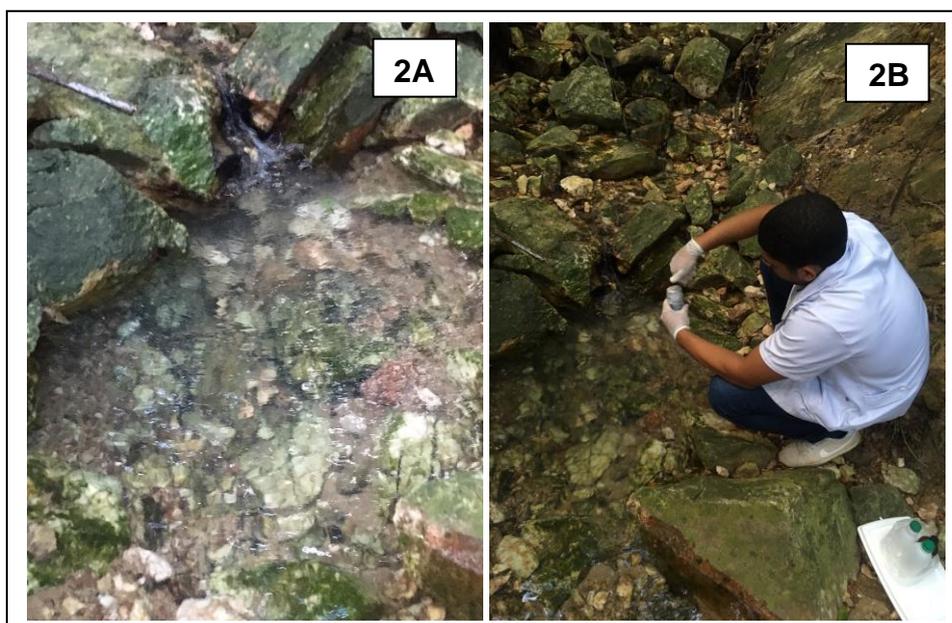
**Figura 2:** Local da coleta ponto A (Fonte: Autor próprio, 2017).

O resultado obtido no ponto A (nascente do Barbado) foi 5,25 mg/L, o qual apresenta conformidade com a resolução do CONAMA. A sua variação decorre de fatores ambientais, associada velocidade do curso d' água e oxigênio consumido. A redução na taxa de OD no ponto B em relação ao resultado encontrado no ponto A, pode ser explicada devido quantidades consideráveis de matéria orgânica introduzida no ambiente aquático, por meio de despejos domésticos, causando o aumento da população de microrganismos.

O ponto A está dentro de uma unidade de conservação. A nascente do parque apresenta maior proteção nas margens do corpo d' água, tendo maior número de árvores em seu redor. As folhas que caem e eventos de chuva que levam os sólidos para o curso d' água contribuem para o consumo de oxigênio, ocorrendo o acúmulo de matéria orgânica. Por essa questão o resultado obtido no ponto A se encontra no limite da conformidade.

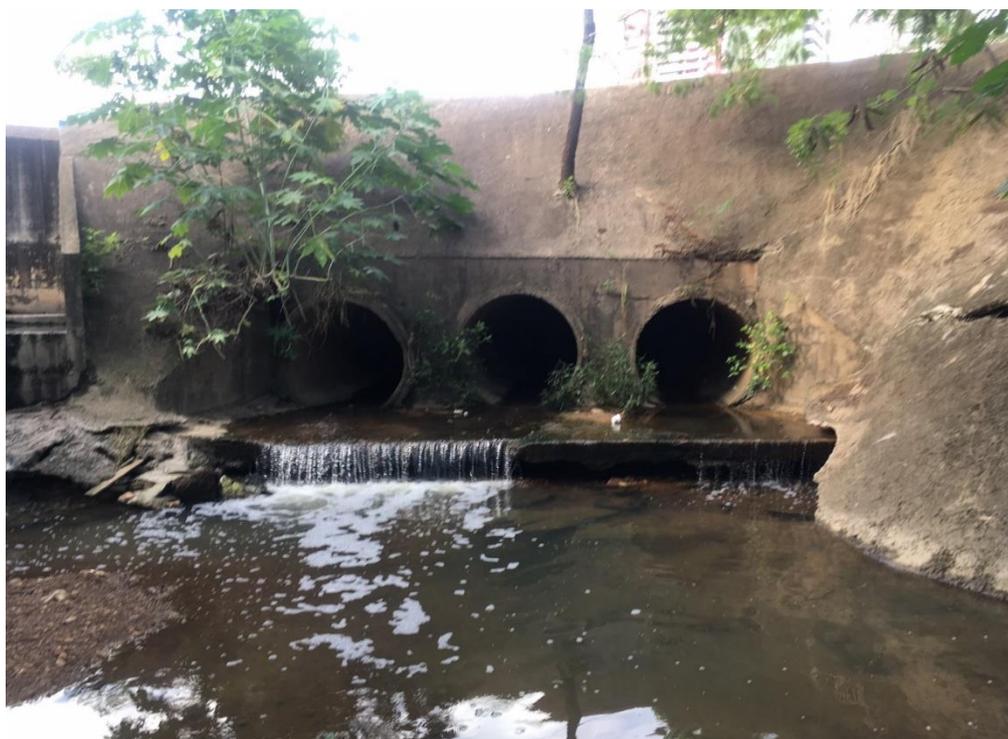
**Figura 3:** Local de coleta ponto B (Fonte: Autor próprio, 2017).

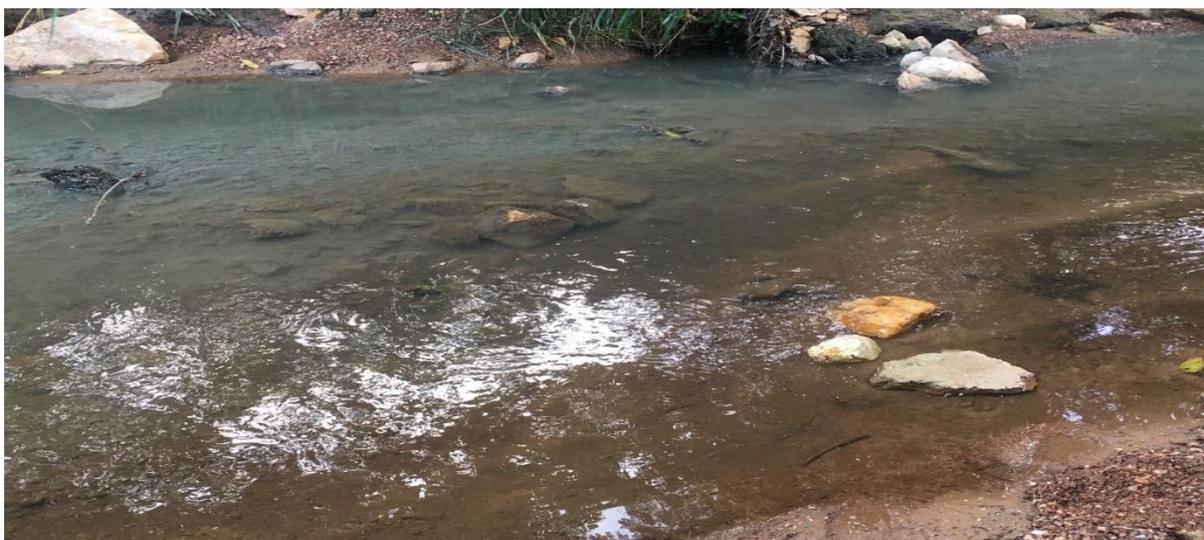
**Figura 4:** Matéria orgânica no ponto B. (Fonte: Autor próprio, 2017).

O elevado valor da DBO no ponto B (10 mg/L) em comparação ao resultado do ponto A (1 mg/L), indica um incremento da microflora presente e interfere no equilíbrio da vida aquática, além de produzir sabores e odores desagradáveis. De acordo com a legislação seu valor para os rios de classe 2 não deve ultrapassar 5 mg/L.
