**PERFIL DA QUALIDADE DA ÁGUA DO CÓRREGO DO BARBADO**  
**NA ZONA NORTE DE CUIABÁ - MT**

Trabalho de Conclusão de Curso apresentado como requisito final para obtenção de Título de Tecnólogo em Gestão Ambiental Instituto Federal de Educação Ciência e Tecnologia de Mato Grosso, orientado pelo Prof. Ms. James Moraes de Moura.

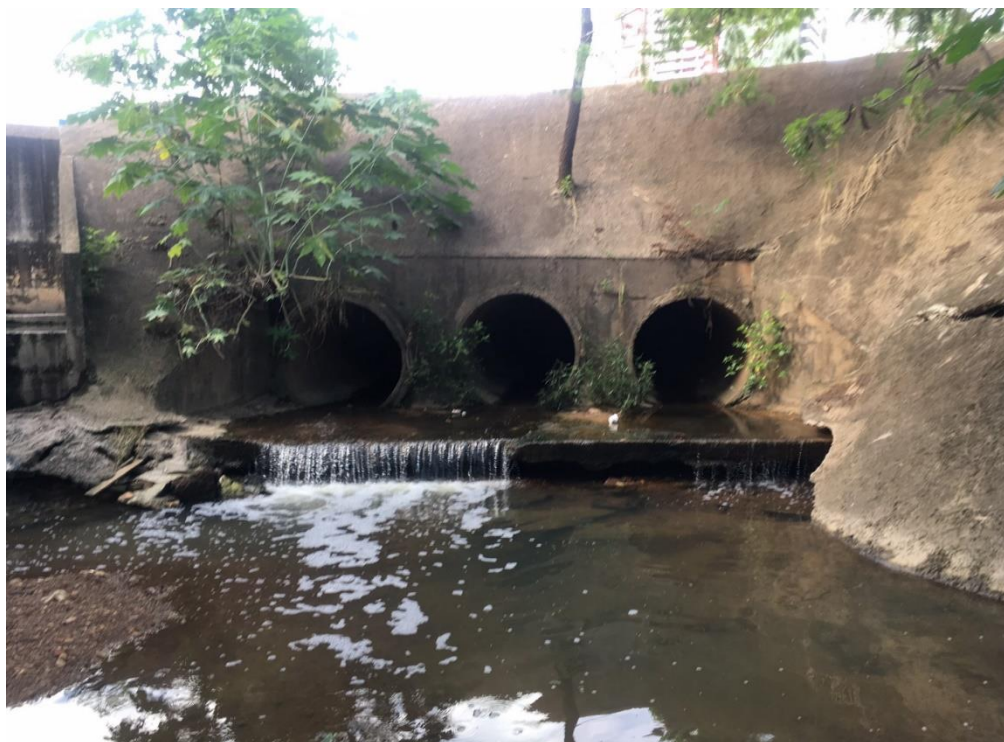
**Figura 3:** Local de coleta ponto B (Fonte: Autor próprio, 2017).

até 100 NTU. Ocorre um acréscimo da concentração do material em suspensão no ponto B, em decorrência da intervenção antrópica no qual a vegetação natural foi desmatada, causando a desestruturação ao solo.

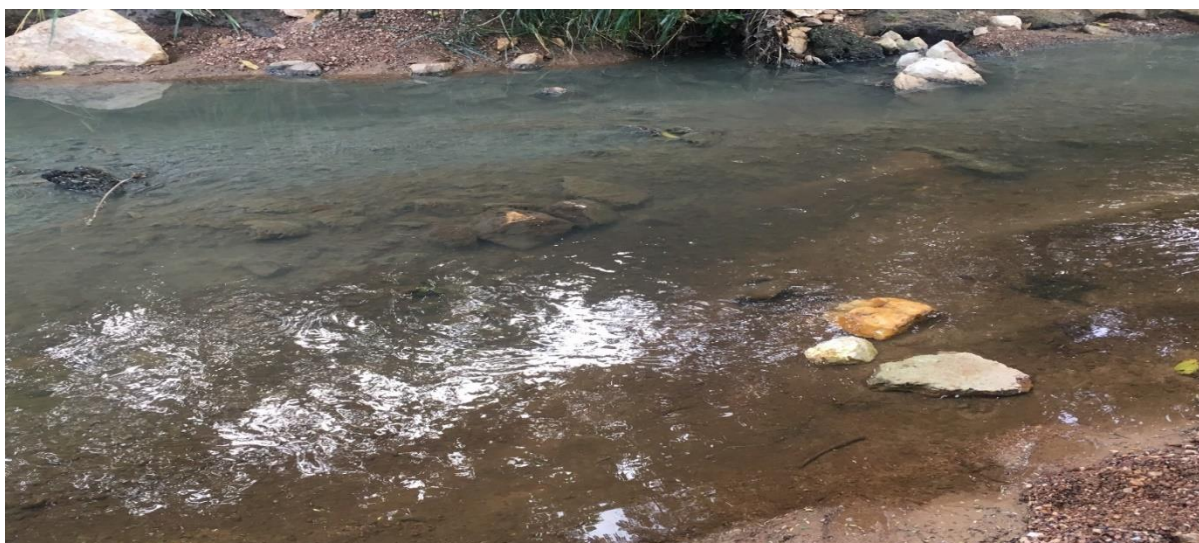
**Figura 4:** Matéria orgânica no ponto B. (Fonte: Autor próprio, 2017).

O elevado valor da DBO no ponto B (10 mg/L) em comparação ao resultado do ponto A (1 mg/L), indica um incremento da microflora presente e interfere no equilíbrio da vida aquática, além de produzir sabores e odores desagradáveis. De acordo com a legislação seu valor para os rios de classe 2 não deve ultrapassar 5 mg/L.
