**AVALIAÇÃO DA FRAGILIDADE AMBIENTAL A INUNDAÇÃO NO  
PERÍMETRO URBANO DE SANTO ANTÔNIO DO LEVERGER – MT**

Trabalho de Conclusão de Curso apresentado ao curso de Tecnologia em Gestão Ambiental do Instituto Federal de Educação, Ciência e Tecnologia do Estado de Mato Grosso Campus Cuiabá - Bela Vista para obtenção de título de graduado, sob Orientação do professor Ms. James Moura de Moraes, e Co-orientação do Ms. Cleberson Ribeiro de Jesus.

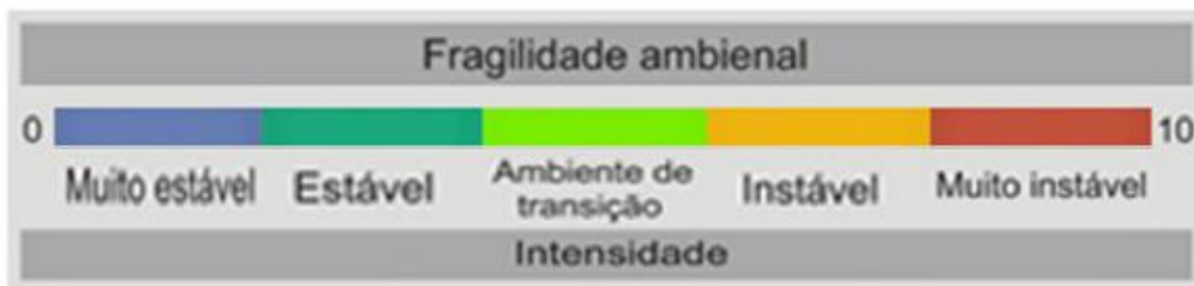
**Figura 07:** Níveis de estabilidade e instabilidade ambiental.

Como forma de produção do material final, o mapa de fragilidade ambiental a inundações, baseou-se nos estudos de Ross (1994) e Tricart (1977) para definir 05 níveis de instabilidade ambiental, entre estável a instável ambientalmente (Fig. 07).

Esses níveis de fragilidade supracitados foram obtidos por meio da análise dos pesos atribuídos aos condicionantes socioambientais presentes na área de estudo (Tab. 02). Levando em consideração a metodologia aplicada aos trabalhos de Cruz *et al.* (2010), Lossardi e Lorandi (2010), Santos *et al.* (2010) e Reckziegel *et al.* (2005), e adaptado para a realidade posta da área de estudo.
